1. Территории, прилегающей к зданию (участка): МАОУ СОШ № 2; 628661, ХМАО-ЮГРА, г. Покачи, ул. Мира, д.8/1;

2. Входа (входов) в здание: МАОУ СОШ № 2; 628661, ХМАО-ЮГРА, г. Покачи, ул. Мира, д.8/1;

Результаты фотофиксации.

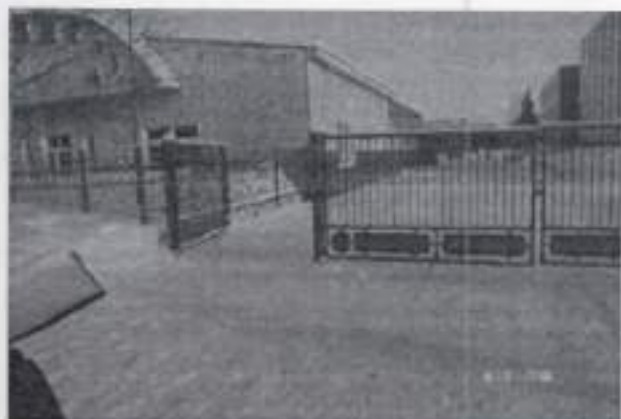
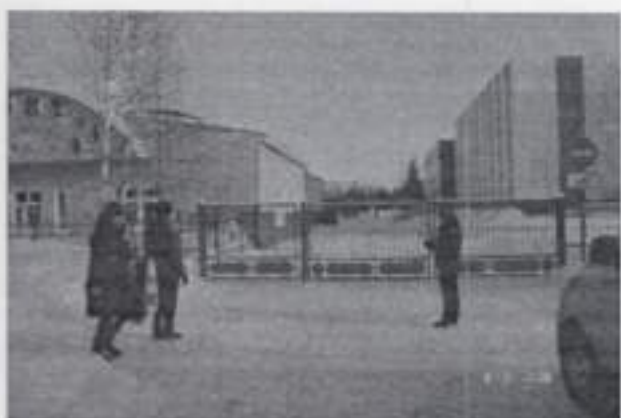
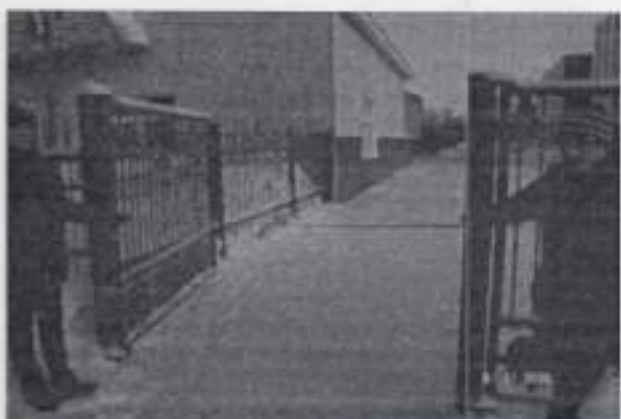
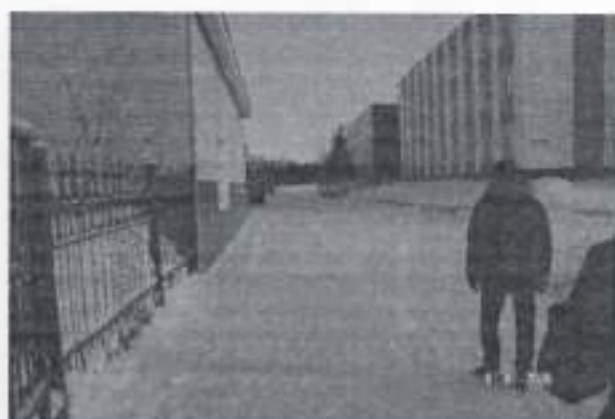
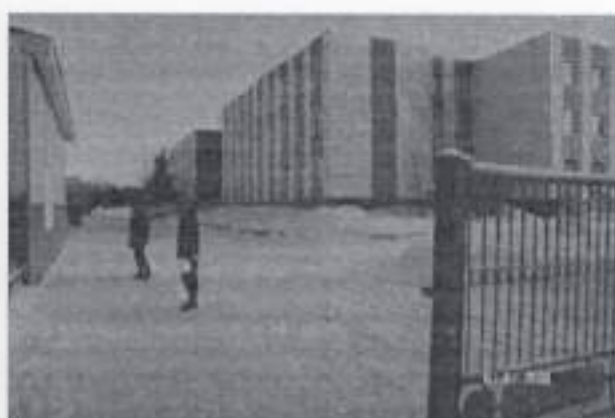
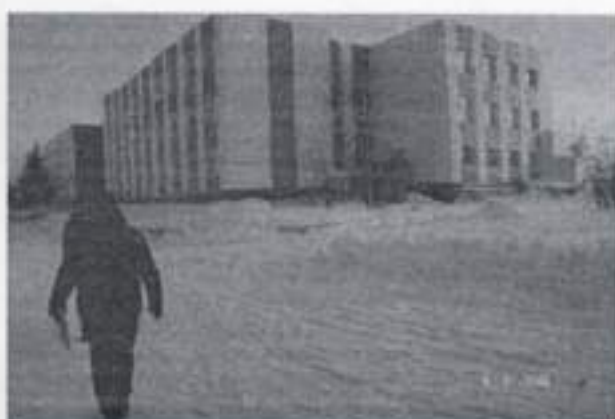
ния (ГОСТ Р 51256)
1.2	Путь (пути) движения на территории	Есть	—	4-6	Нарушение действующих норм СП 59.13330.2016	С, У	Привести в соответствие с действующими нормами, регламентирующими данное требование (СП 59.13330.2016);	<p>- Требуется установка мнемосхемы прилегающей территории с указанием планировки участка, с расположением в пределах 2-4 м., с правой стороны по ходу движения, относительно входа (СП 59.13330.2016);</p> <p>- Пешеходные пути на участке к объектам допускается размещать на одном уровне с проезжей частью при соблюдении градостроительных требований к параметрам путей движения, а также условий обеспечения безопасности дорожного движения за счет разделения этих путей дорожной разметкой. (СП 59.13330.п 5.1.4)</p>

Наименование структурно-функциональной зоны	Состояние доступности* (к пункту 3.4 Акта обследования ОСИ)	Приложение		Рекомендации по адаптации (вид работы)** к пункту 4.1 Акта обследования ОСИ
		№ на плане	№ фото	
Территория, прилегающая к зданию (участок)	ДЧ-И (К, О, Г) ДУ (С, У)	---	1-6	Текущий ремонт, ТСР;

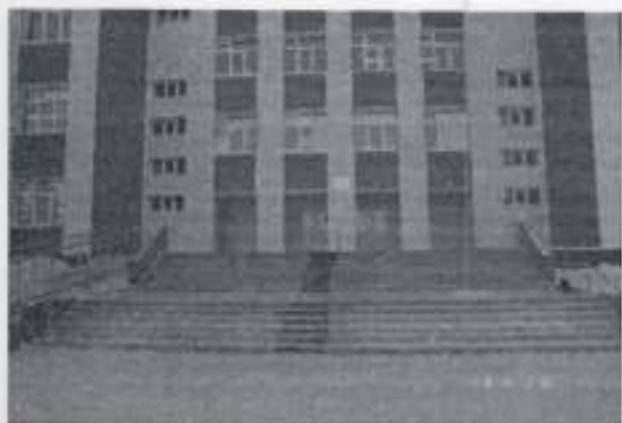
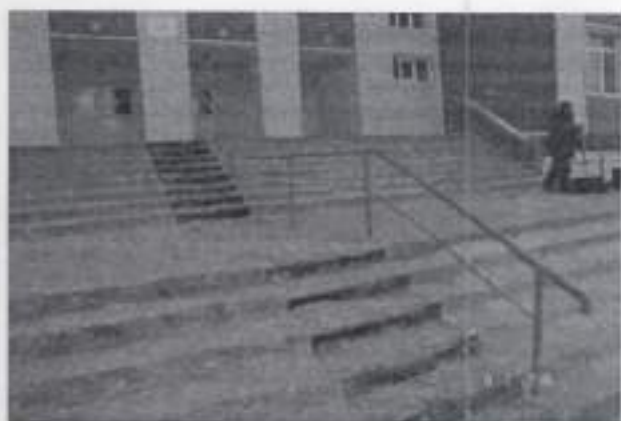
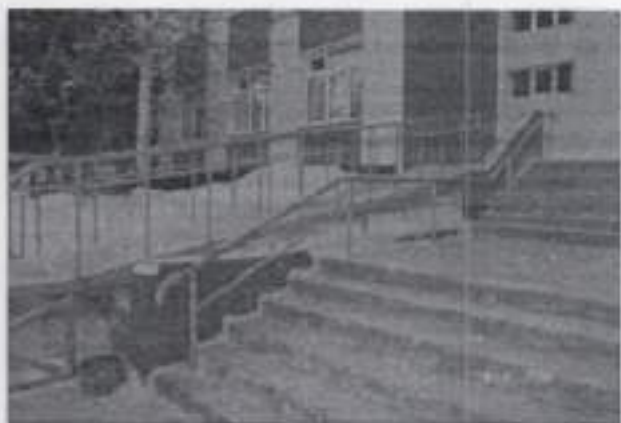
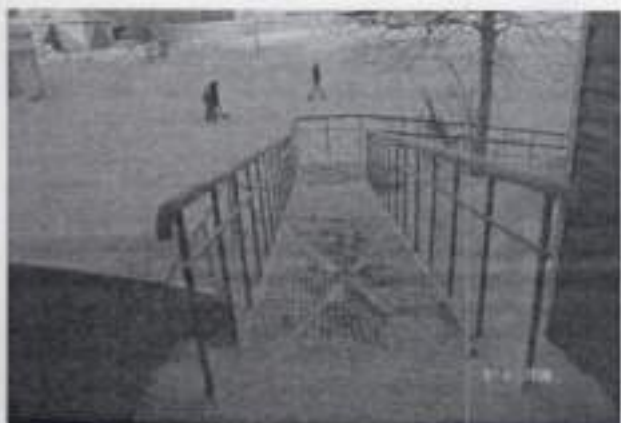
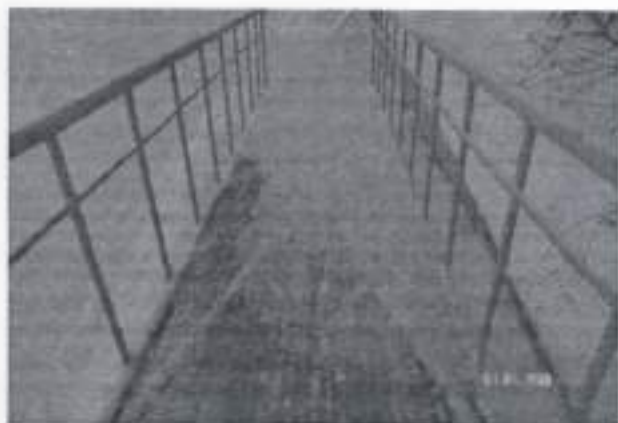
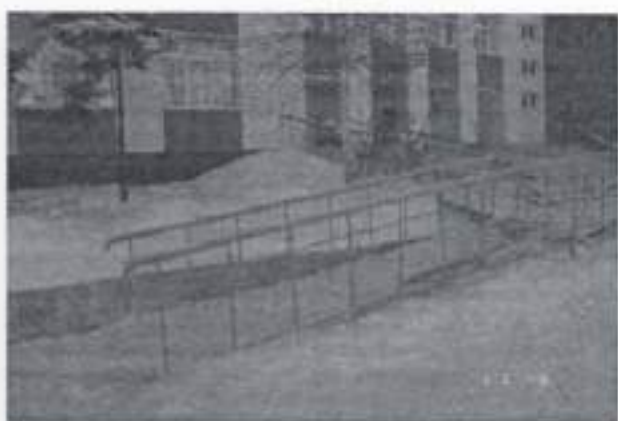
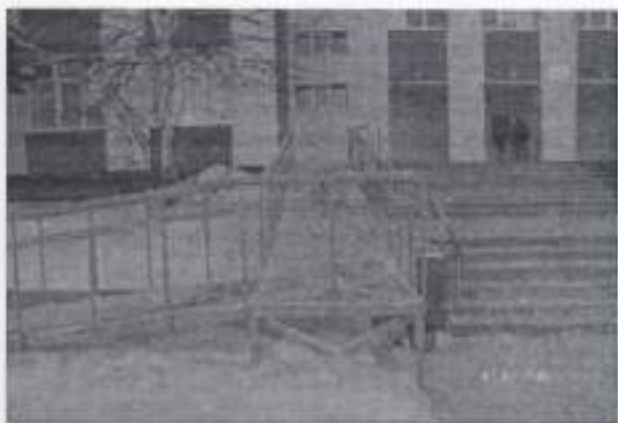
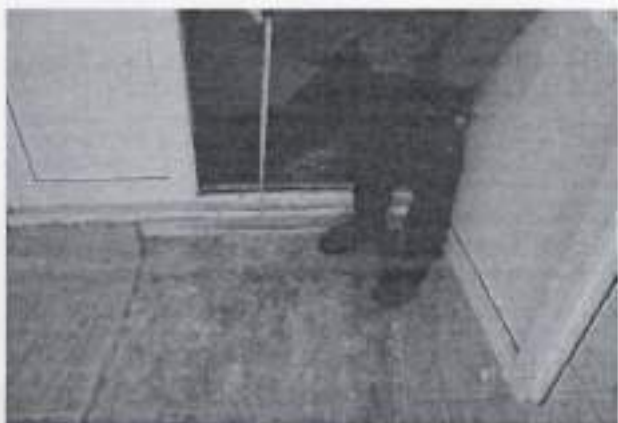
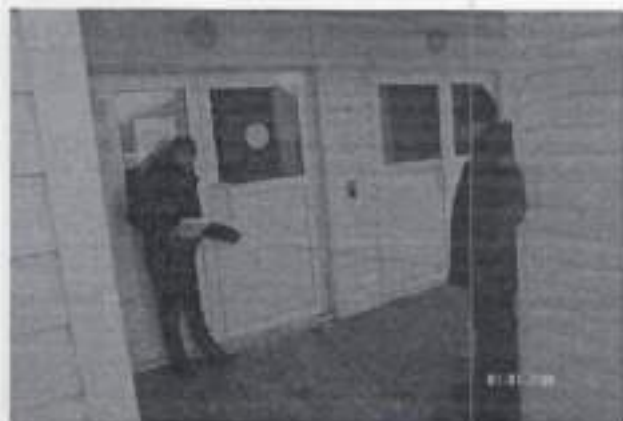
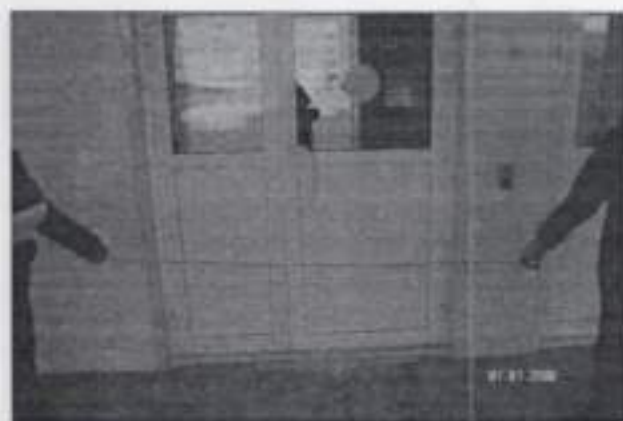
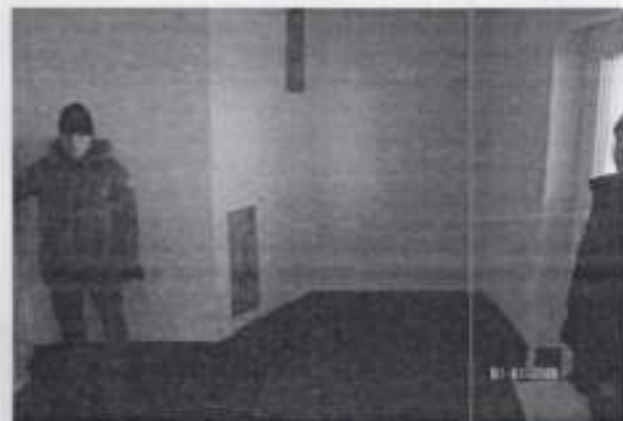
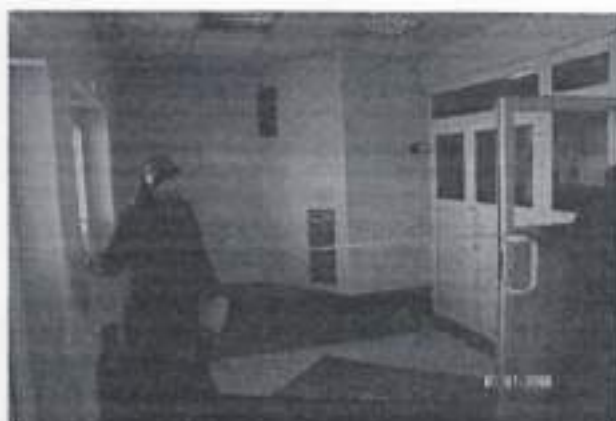
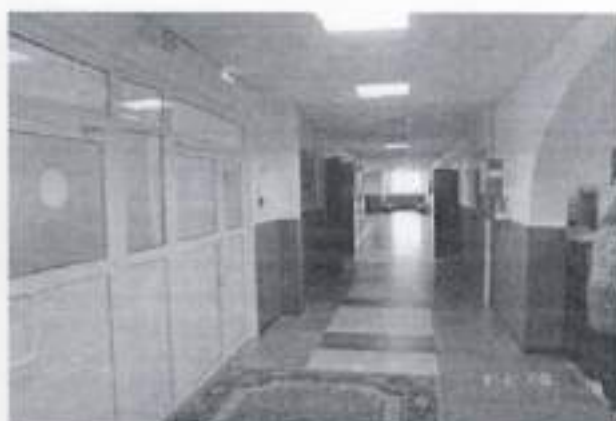
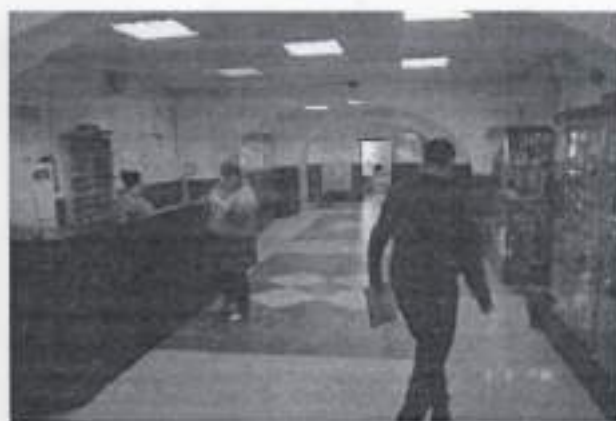
№	Наименование функционально-планировочного элемента	Наличие элемента			Выявленные нарушения и замечания		Работы по адаптации объектов	
		есть/нет	№ на плане	№ фото	Содержание	Значимо для инвалида (категория)	Содержание	Виды работ
2.1	Лестница (наружная)	Есть	—	7-9	Нарушение действующих норм СП 59.13330.2016	О, С, У	Привести в соответствие с действующими нормами, регламентирующими данное требование (СП 59.13330.2016);	- Реконструкция ограждения крыльца, с установкой разделительных двухсторонних поручней. Устанавливаемые уровни должны обладать непрерывным, не травмирующим завершением, с удлинением в пределах 0,3 м., относительно марша лестницы (СП. 59.13330.2012. п. 5.2.10., ГОСТ Р 51261). Перила должны быть снабжены ригелем, размещенным на вы-

<p>соте не менее 0,05 м., от уровня ступени, для выполнения функции «тро-стеотбойника»;</p> <p>- Ступени крыльца главного входа, снабдить противоскользящим покрытием в виде аллюминиевой полосы с резиновой, контрастной вставкой, общей шириной 0,08-0,1 м (СП 59.13330.2016 п. 6.2.8.) с учетом расстояния между краем контрастной полосы и краем проступи ступени - от 30 до 40 мм;</p> <p>- Обустроить тактильно-контрастные указатели, выполняющие функцию предупреждения на покрытии пешеходных путей, с</p>
--	--	--	--	--	--	--	--	---

размещением на расстоянии 0,8 – 0,9 м., до препятствия (лестницы). Глубина предупреждающего указателя не менее 0,5 – 0,6 м. (входит в общее нормируемое расстояние, т.е. указатель должен заканчиваться до препятствия на расстоянии 0,3 м.). Высота указательного рифа 5 мм.
2.2	Пандус (наружный)	Есть	—	10-13	Нарушение действующих норм СП 59.13330.2016	К, О	Привести в соответствие с действующими нормами, регламентирующими данное требование (СП 59.13330.2016);	-Уклон пандуса должен быть не круче 1:20(5%) (СП 59.13330.2016 п.5.1.14), на данном объекте уклон составляет 11%, что затрудняет самостоятельное передвижение инвалидов на кресле-коляске, при расчетном перепаде высоты в 3,0 м. вме-

<p>сто пандуса следует применять подъемные устройства – подъемные платформы, либо необходима реконструкция пандуса, с допустимым уклоном 5%, как компенсирующее мероприятие следует установить на пандусе кнопку вызова помощника (в составе системы вызова помощника) с расположением перед началом марша пандуса с правой стороны на высоте 0,8 м. от уровня земли. Кнопки системы вызова помощника должны быть выполнены из материалов обеспечивающих всепогодное использова-</p>
--	--	--	--	--	--	--	--	--

<p>ние, в антивандальном корпусе, с четко определяемой зоной нажатия в диаметре не менее 60 мм;</p> <p>- Разместить тактильную табличку с нанесением пиктограммы «вызов помощи» размером не менее 200x200 мм;</p> <p>- Реконструкция ограждения пандуса, с установкой непрерывных, двухуровневых перил (1-й уровень 0,7 м., 2-й уровень 0,9 м.).</p> <p>- Расстояние между поручнями пандуса одностороннего движения должно быть в пределах 0,9-1,0 м.</p> <p>Устанавливаемые уровни должны обладать непрерывным, не травмирующим завершением, с удлинением в</p>
--	--	--	--	--	--	--	--	---

приделах 0,3 м., относительно марша пандуса (СП 59.13330.2016. п.5.1, ГОСТ Р 51261). Перила должны быть расположены в одной плоскости. Расположить дополнительный ригель, размещенный на высоте не менее 0,1 м., от уровня ступени, для выполнения функции «тростеотбойника»; -Поверхность пандуса должна быть нескользкой, выделенной цветом или текстурой, контрастной относительно прилегающей территории.
2.3	Входная площадка (перед дверью)	Есть	---	14	Нарушение действующих норм СП 59.13330.2016 не выявлено	К, С, Г, О, У	---	---
2.4	Дверь (входная)	Есть	---	15-17	Нарушение действующих норм СП	К, О, С, Г	Привести в соответствие с действующими нор-	- Требуется регулировка устройства

59.13330.2016	мами, регламентирующими данное требование (СП 59.13330.2016);	автоматического закрывания двери (доводчик) до нормативных показателей (СП 59.13330.2012. п.5.1.6.) «На путях движения МГН рекомендуется применять двери на петлях одностороннего действия с фиксаторами в положениях "открыто" или "закрыто". Следует также применять двери, обеспечивающие задержку автоматического закрывания дверей, продолжительностью не менее 5 секунд. Следует использовать распашные двери с доводчиком (с усилением 19,5 Нм)»;
--	--	--	--	--	---------------	---	---

<ul style="list-style-type: none"> - Нанесение контрастной маркировки дверного проема по всему периметру, контрастная маркировка ручки входной двери; - Разместить действующую кнопку вызова со стороны дверной ручки на высоте 0,8м. - Размещение тактильной таблички с нанесением пиктограммы адаптивного входа, размером не менее 200x200 мм; - Размещение тактильной таблички с нанесением пиктограммы доступности, размером не менее 200x200 мм; - Размещение тактильной таблички с
--	--	--	--	--	--	--	--	---

<p>нанесением пиктограммы «вызов помощи» размером не менее 200x200 мм;</p> <ul style="list-style-type: none"> - Размещение тактильной таблички с нанесением информации о названии учреждения, режима работы, прочего, размером не 600x500 мм. - Установка светового маяка, для определения адаптивного входа в помещение; - Установка звукового маяка, для определения адаптивного входа в помещение; - Установка световых маяков(пара) для обозначения габаритов дверного проема -Необходим демонтаж порогов (в проемах дверей, до-
--	--	--	--	--	--	--	--	---

<p>ступных для МГН, допускаются пороги высотой не более 0,014 м. (СП 59.13330.п.6.1.5) либо приобрести перекатной пандус</p>  
								<p>Входные двери, доступные для входа инвалидов и МГН, следует проектировать автоматическими (СП 59.13330.2016 п.6.1.7), рекомендуем установить раздвижные двери для входа инвалидов и МГН.</p> <p>-Необходима замена полотна наружных дверей, верхняя граница смотровой панели должна располагаться на высоте не ниже 1,6 м. от уровня пола, ниж-</p>

няя граница-не выше 1,0 м. При этом смотровая панель должна иметь ширину не менее 0,15 м. и располагаться в зоне от середины полотна в сторону дверной ручки. (СП 59.13330.2016 п. 6.1.5)
25	Тамбур	Есть	--	18,19	Нарушение действующих норм СП 59.13330.2016	К, С, Г, О	Привести в соответствие с действующими нормами, регламентирующими данное требование (СП 59.13330.2016);	-Нанести контрастную маркировку дверного проема; -В проемах дверей, доступных для МГН, демонтировать высоту порога;
	Общие требования к зоне	Нет	--	--	Нарушение действующих норм СП 59.13330.2016 не выявлено	--	--	--

Вход (входы) в здание	ДЧ-И (Г) ДУ (К, С, У, О)	—	7-19	Капитальный ремонт, ТСП;
-----------------------	-----------------------------	---	------	--------------------------

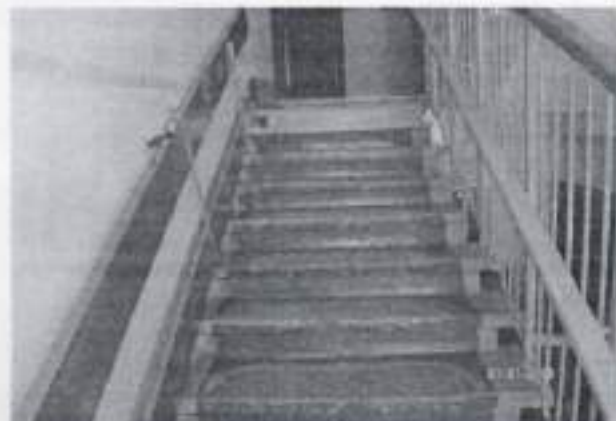
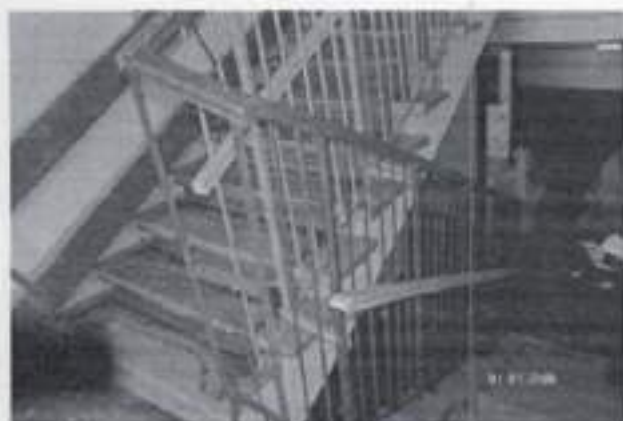
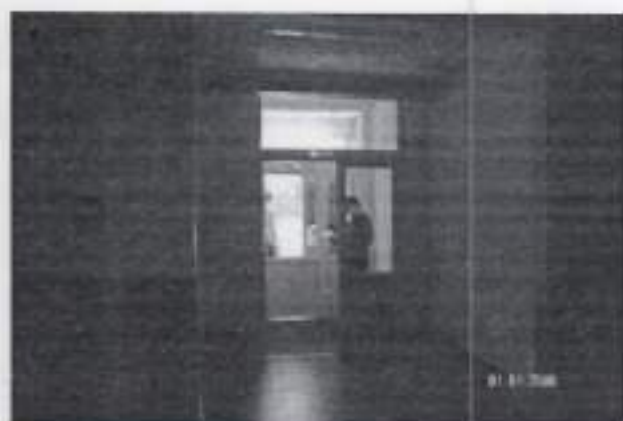
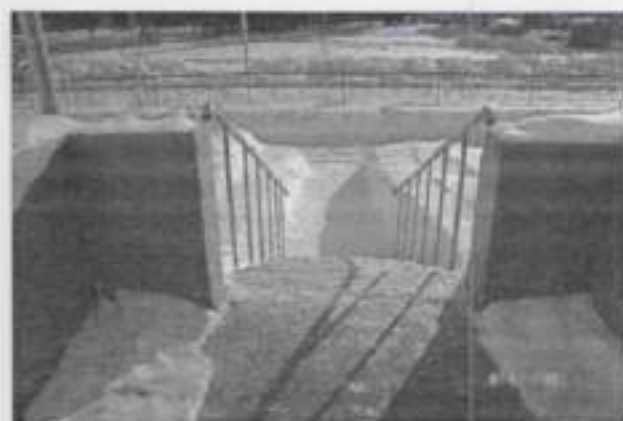
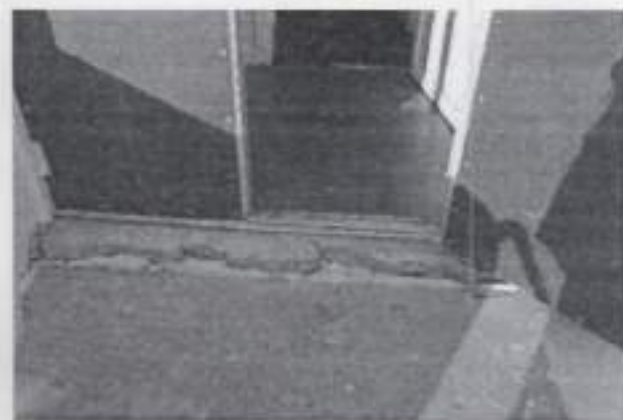
№	Наименование функционально-планировочного элемента	Наличие элемента			Выявленные нарушения и замечания		Работы по адаптации объектов	
		есть/нет	№ на плане	№ фото	Содержание	Значимо для инвалида (категория)	Содержание	Виды работ
3.1	Коридор (вестибюль, зона ожидания, галерея, балкон)	Есть	—	20,21	Нарушение действующих норм СП 59.13330.2016	К, С, Г, О	Привести в соответствие с действующими нормами, регламентирующими данное требование (СП 59.13330.2016);	- Размещение адаптивной системы оповещения в качестве специальной системы школьных звонков доступных для всех категорий инвалидов, с трансляцией визуально-акустических сообщений, интеграцией с системами безопасности на объекте; - Установка мнемосхемы внутреннего

расположения помещений (на уровне 1-го, 2,3 этажа) с указанием направления движения к основным структурно - функциональным зонам (учебные кабинеты, пути эвакуации, пути движения). Расположением в пределах 2-4 м., с правой стороны по ходу движения, относительно входа (СП 59.13330.2016);
3.2	Лестница (внутри здания)	Есть	—	22,23	Нарушение действующих норм СП 59.13330.2016	К, С, Г, О, У	Привести в соответствие с действующими нормами, регламентирующими данное требование (СП 59.13330.2016);	- Требуется реконструкция ограждения маршевой лестницы, расположенной между этажами здания, с установкой не травмирующим завершением, с удлинением в пределах

<p>0,3 м., относительно марша лестницы (СП. 59.13330.2016. р. 5., п.5.1., ГОСТ Р 51261).</p> <p>Краевые ступени лестничного марша обустроить одной или несколькими противоскользящими полосами, контрастными с поверхностью ступени, (например желтого цвета), имеющие общую ширину в пределах 0,08 – 0,1 м. Расстояние между контрастной полосой и краем ступени – от 0,03 до 0,04 м;</p> <p>-Аппарель, установленная в учреждении имеет очень большой уклон, целесообразнее приобрести</p>
--	--	--	--	--	--	--	--	--

лестничным гусеничным подъемником;
3.3	Пандус (внутри здания)	Нет	---	---	---	---	---	---
3.4	Лифт пассажирский	Нет	---	---	---	---	---	---
3.5	Дверь (эвакуационная)	Есть	---	24	Нарушение действующих норм СП 59.13330.2016	С, У	Привести в соответствие с действующими нормами, регламентирующими данное требование (СП 59.13330.2016);	- Нанести контрастную маркировку дверного проема, не менее 50 мм шириной по периметру проема; - Нанести контрастную маркировку ручек входной двери;
3.6	Пути эвакуации (в т.ч. зоны безопасности)	Есть	---	25-27	Нарушение действующих норм СП 59.13330.2016	К, О, С, Г, У	Привести в соответствие с действующими нормами, регламентирующими данное требование (СП 59.13330.2016);	- Требуется реконструкция ограждения эвакуационной лестницы, с установкой ограждения с расположением перил по обеим сторонам лестницы на высоте 0,9 м, от уровня пола, снаб-

<p>женные нетравмирующим завершением, с удлинением в пределах 0,3 м., относительно марша лестницы (СП. 59.13330.2016. р. 5., п.5.1., ГОСТ Р 51261).</p> <p>-Краевые ступени лестничного марша противоскользящими полосами, контрастными с поверхностью ступени, имеющие общую ширину в пределах 0,08 - 0,1 м. Расстояние между контрастной полосой и краем ступени – от 0,03 до 0,04 м.</p> <p>- Рекомендуем приобрести эвакуационный лестничный стул для спасения инвалидов и людей</p>
--	--	--	--	--	--	--	--	--

<p>с ограниченными возможностями без кресла-коляски при пожаре и другой ЧС по лестничным маршам. Простая и надежная конструкция позволяет производить перемещение по лестничному маршу без использования электропривода, что особенно важно при чрезвычайных ситуациях и авариях, когда нет возможности в подключении к электропитанию.</p>
								  <p>- Необходимо устранить перепады высот</p>

путем бетонного выравнивания;
Общие требования к зоне	Есть	---	---	Нарушение действующих норм СП 59.13330.2016 не выявлено	К, О, С, Г, У	---	---

Наименование структурно-функциональной зоны	Состояние доступности* (к пункту 3.4 Акта обследования ОСИ)	Приложение		Рекомендации по адаптации (вид работы)** к пункту 4.1 Акта обследования ОСИ
		№ на плане	№ фото	
Путь (пути) движения внутри здания (в т.ч. путей эвакуации)	ДЧ-И (Г) ДУ (О, К, С, У)	---	20-27	Текущий ремонт, ТСР;

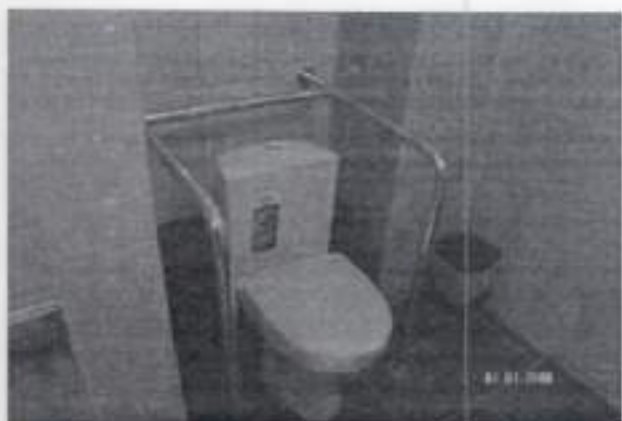
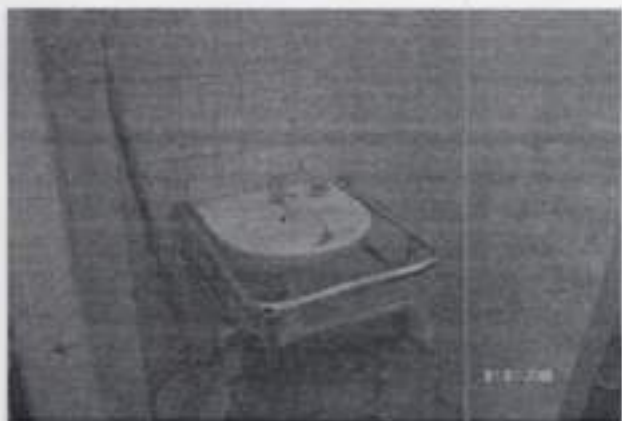
№	Наименование функционально-планировочного элемента	Наличие элемента			Выявленные нарушения и замечания		Работы по адаптации объектов	
		есть/нет	№ на плане	№ фото	Содержание	Значимо для инвалида (категория)	Содержание	Виды работ
5.1	Туалетная комната	Есть	—		Нарушение действующих норм СП 59.13330.2016	К, С, Г, О, У	Привести в соответствие с действующими нормами, регламентирующими данное требование (СП 59.13330.2016);	- Обеспечить наличие стационарных, откидных опорных поручней для организации туалетной комнаты общего пользования для нужд людей с инвалидностью категорий: К, О, С (поручни размещаются по обеим сторонам унитаза. Уточнение: один поручень откидной, один стационарный, со стороны откидного поручня, на расстоянии 0,8 м

<p>(пространство для инвалида колясочника), в целях организации зоны пересаживания, для этого необходимо изменить расположение унитаза;</p> <p>-Дополнительно предусмотреть установку крючков для одежды, держателей для трости и костылей, специализированных смесителей, автоматических сушилок для рук, поворотного зеркала.</p> <p>В специализированной кабине предусмотреть свободное пространство диаметром 1,4 м., необходимого для маневрирования кресла - коляски;</p> <p>- Разместить кнопку вызова помощника (в составе системы вызова помощника) с расположением в</p>
--	--	--	--	--	--	--	--	--

<p>зоне унитаза на высоте 0,8 м. от уровня пола, с установкой, в кабине санузла, в зоне прямой досягаемости. Кнопки системы вызова помощника должны быть выполнены из материалов обеспечивающих влагозащитенность, в антивандальном корпусе, снабжены шнурком, с четко определяемой зоной нажатия в диаметре не менее 60 мм.</p> <p>- Разместить мнемосхему санузла возле входа в помещение, со стороны открывания двери (расположения ручки двери) на высоте 1,2-1,6 метра, с указанием расположения объектов внутри помещения;</p> <p>- Размещение так-</p>
--	--	--	--	--	--	--	--	---

<p>тильной таблички с нанесением пиктограммы доступной универсальной кабины, размером не менее 150x150 мм;</p> <p>- Размещение тактильной таблички с нанесением пиктограммы «вызов помощи» размером не менее 150x150 мм;</p> <p>- Размещение тактильной таблички с нанесением пиктограммы «выход» размером не менее 150x150 мм;</p> <p>- Размещение тактильной таблички с нанесением пиктограммы «направление движения» размером не менее 150x150 мм;</p> <p>- Нанесение контрастной маркировки дверного проема,</p> <p>- Контрастная маркировка ручек входной двери санузла;</p>
--	--	--	--	--	--	--	--	---

Наименование структурно-функциональной зоны	Состояние доступности* (к пункту 3.4 Акта обследования ОСИ)	Приложение		Рекомендации по адаптации (вид работы)** к пункту 4.1 Акта обследования ОСИ
		№ на плане	№ фото	
Санитарно-гигиенические помещения	ДЧ-И (Г, У) ДУ (С, О) ВНД(К)	—	32-34	Капитальный ремонт, ТСП;
